Séisme atomique au Japon. Le nucléaire civil ébranlé dans le monde.

*Premier bilan par le Réseau « Sortir du nucléaire »
(25 juillet 2007)*

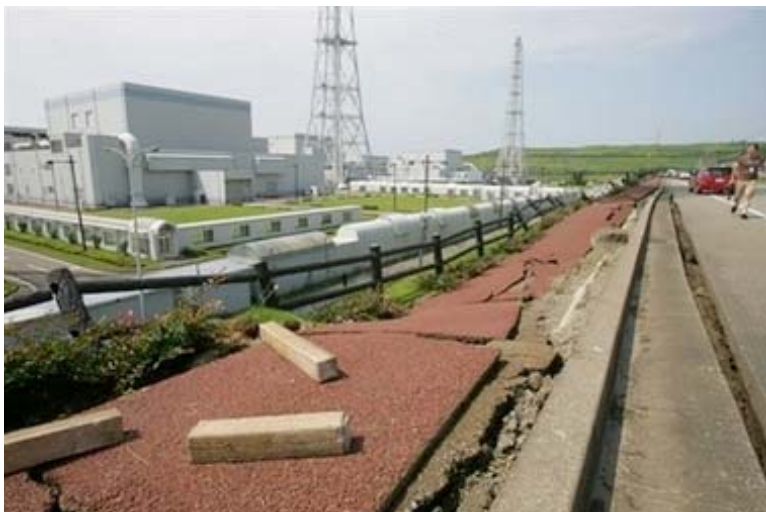
Vue sur la centrale japonaise après le séisme du 16 juillet © AP

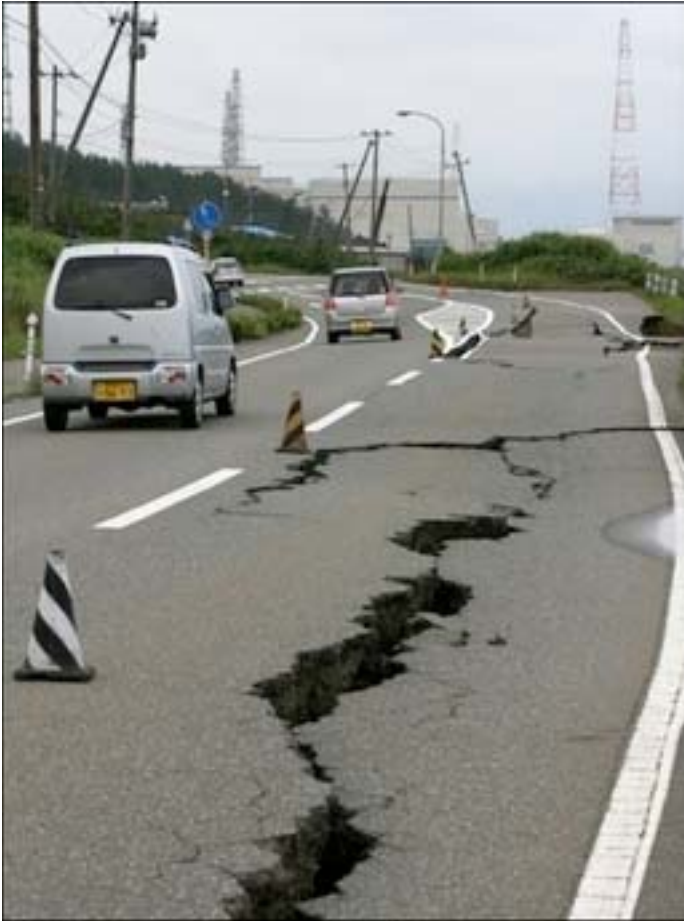
Derrière la route crevassée, la centrale de Kashiwazaki © AP

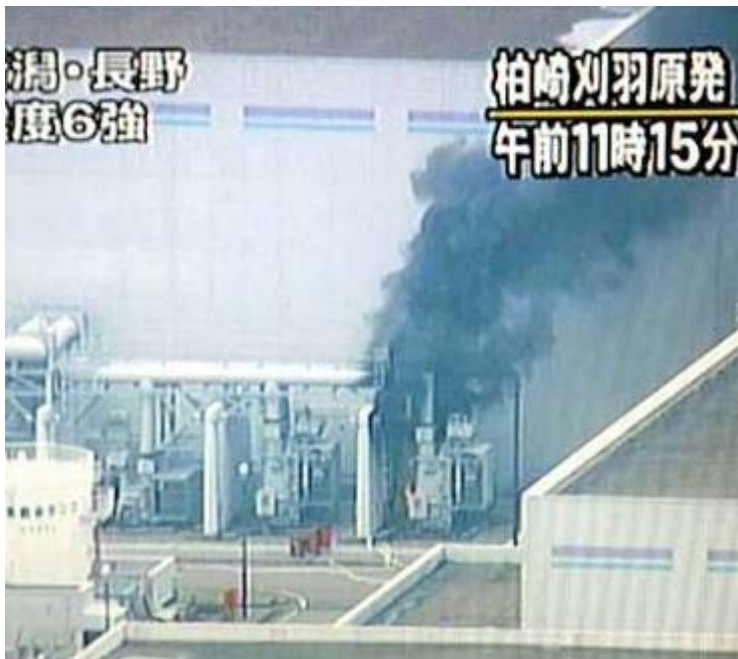
Parmi les incidents les plus graves, un incendie s'est déclaré sur un transformateur du réacteur n°3 qui a brûlé pendant deux heures avant d'être éteint par les pompiers. Ce feu lié à l'huile isolante présente dans le transformateur aurait été provoqué par l'affaissement du sol de 50 cm. Les canalisations d'eau pour lutter contre les incendies, endommagées par le séisme, étaient indisponibles. La centrale ne possédait pas d'extincteurs adéquats pour lutter contre les feux de produits à base de pétrole bien qu'on y trouve des centaines de milliers de litres de fuel pour alimenter les générateurs de secours des réacteurs nucléaires. Il a donc fallu attendre l'arrivée de ces produits pour combattre l'incendie. Dès lors les employés de la centrale sont restés impuissants devant l'incendie, attendant les pompiers qui n'arrivaient pas. L'exploitant a déclaré avoir appelé les pompiers mais la ligne était occupée !⁹ Ce 16 juillet était un jour férié national au Japon, et seuls 17 pompiers étaient de permanence dans la ville de 95 000 habitants de Kashiwasaki dévastée par le séisme. On se doute que les pompiers devaient être très occupés. Cinq pompiers d'astreinte arriveront au bout d'une heure pour éteindre le feu. Il y a deux ans, l'AIEA¹⁰ avait mis en garde Tepco sur l'insuffisance de ses moyens de lutte contre le feu mais il semble que ça n'ait pas eu beaucoup d'effet sur l'exploitant. Selon les pompiers de Kashiwasaki, il s'agissait du troisième incendie cette année dans cette centrale. En avril dernier, il avait fallu trois heures à la centrale pour signaler un départ de feu aux pompiers de la ville. 21 ans après la catastrophe de Tchernobyl, dans un des pays les plus développés au monde, le risque incendie dans une centrale nucléaire est totalement négligé alors que le feu peut conduire à l'accident majeur.

Incendie d'un des transformateurs du réacteur n°3. Où sont les pompiers ?

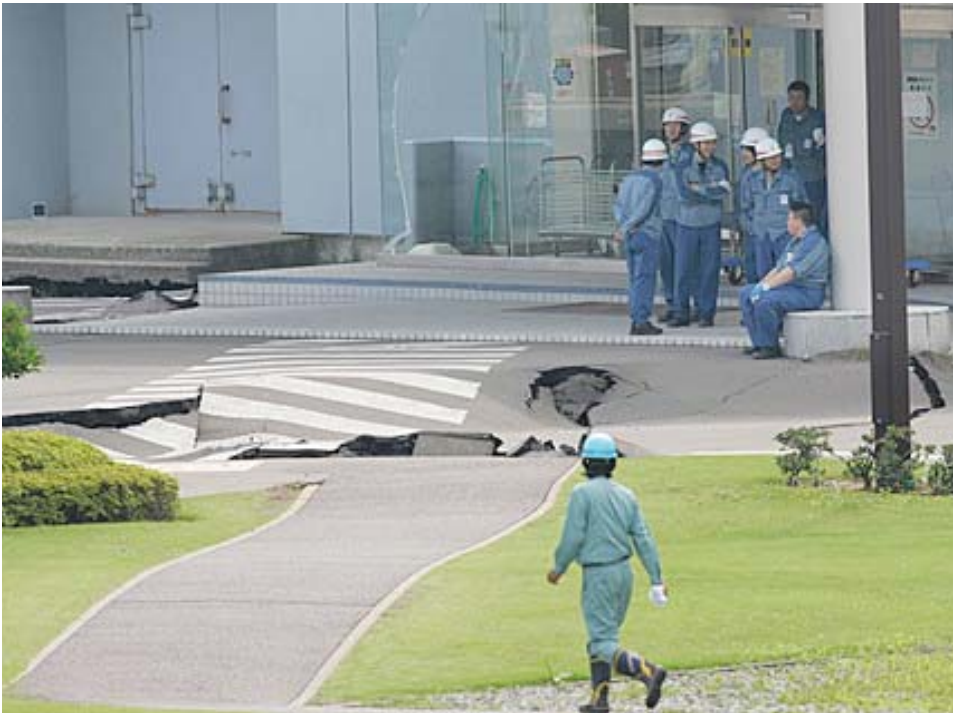
Les bâtiments abritant les réacteurs nucléaires doivent être construits à même la roche, selon les normes antisismiques japonaises mais ce n'était pas le cas des bâtiments auxiliaires qui ont subi de forts dégâts. La route qui traverse la centrale a été coupée. A certains endroits, le sol de la centrale nucléaire a subi des affaissements allant jusqu'à 1.60 m qui expliquent notamment les dégâts importants dans les transformateurs.¹³ Les conduites reliées aux cheminées d'évacuation des gaz et des particules radioactives se sont déplacées sur cinq réacteurs. Le bâtiment du réacteur n°1 a été éventré.

Vue sur la route qui traverse la centrale. © AP

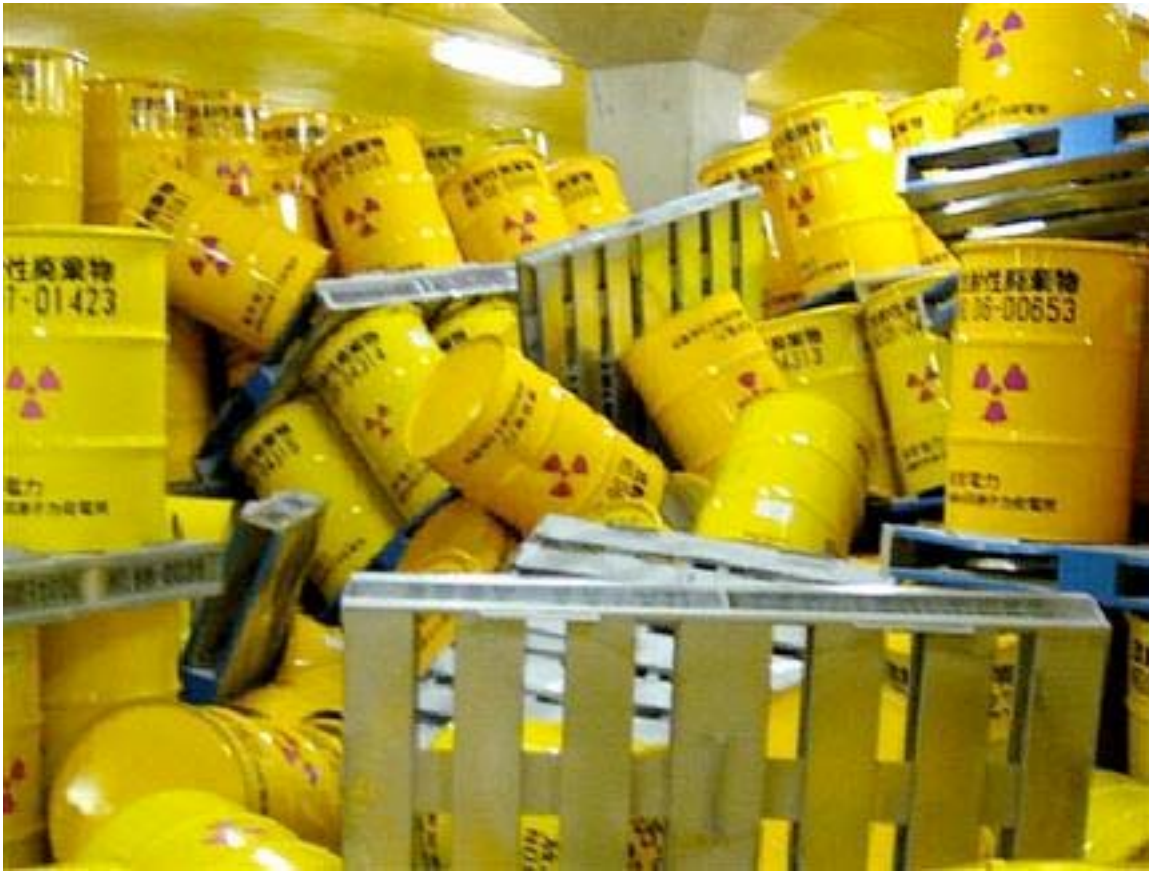
Fûts de déchets radioactifs renversés dans la centrale de Kashiwazaki. © AP
